## 94式除染装置

## Type 94 Decontamination System

JMU ディフェンスシステムズ(株)

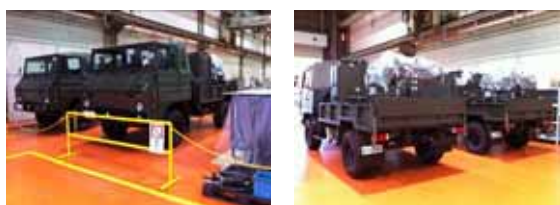
図2 舞鶴の特機工場における製造中の状況

Fig. 2 Scene of production

94 式除染装置のベースは、自衛隊標準の 4 輪駆動の中型トラックであり、一般車両に比べて不整地走行性能など機動性に優れた車両である。当社は防衛省よりこのトラックを支給され、自社で製造した除染関連の装置および器材を架装（※車両上に器材等を改造・取付けすること）して、94 式除染装置として完成させる。

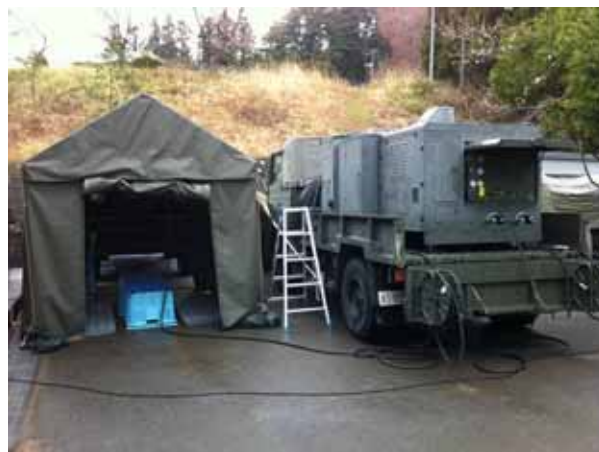
図3 除染所の開設（東日本大震災）

Fig. 3 Scene of Personal Decontamination  
(2011 Tōhoku earthquake and tsunami)

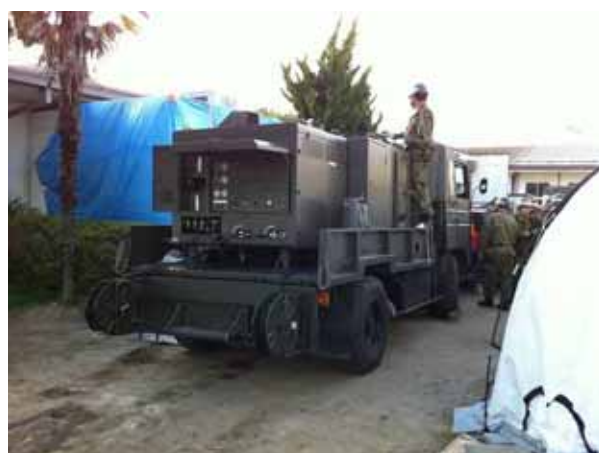
図4 避難所での入浴支援（東日本大震災）

Fig. 4 Scene of Shower Service  
(2011 Tōhoku earthquake and tsunami)

人員除染用のテントを入浴用シャワーとして使用することで、本来任務である除染のほか、災害派遣における入浴支援活動にも活用されている。
